Topf-Schmutzfänger PN 10/16 DN 150 – 800
 aus St37-2 mit Flanschen
 stahlgeschweißte Konstruktion

SF344F-AC

EN 558-1, EN 1092
 PED 97/23 EG

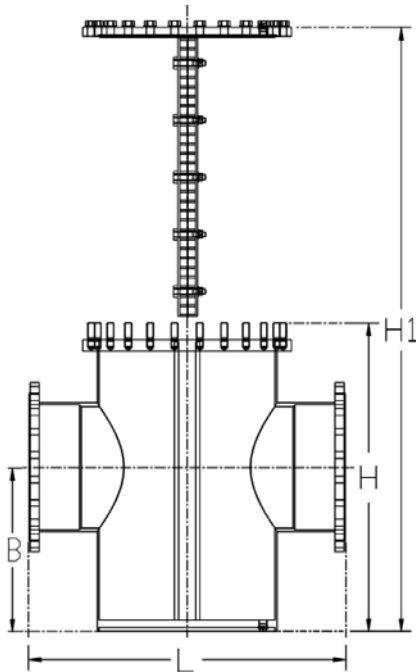
| DN | Baumaße (mm) | | | | Kv-Wert* | Gewicht |
| | L GR-1 | B | H | H1 | m ³ /h | kg (PN10) |
| 150 | 480 | 400 | 630 | 1230 | 489,0 | 81,0 |
| 200 | 600 | 560 | 795 | 1550 | 868,0 | 123,0 |
| 250 | 730 | 670 | 950 | 1855 | 1358,0 | 203,0 |
| 300 | 850 | 610 | 1045 | 2005 | 1890,0 | 300,0 |
| 350 | 980 | 580 | 1090 | 2135 | 2225,0 | 445,0 |
| 400 | 1100 | 580 | 1090 | 2135 | 3000,0 | 460,0 |
| 450 | 1200 | 650 | 1215 | 2392 | 3808,0 | 660,0 |
| 500 | 1250 | 650 | 1215 | 2392 | 4821,0 | 700,0 |
| 600 | 1450 | 720 | 1340 | 2649 | 6939,0 | 1169,0 |
| 700 | 1650 | 750 | 1420 | 2810 | 9519,0 | 1337,0 |
| 800 | 1850 | 840 | 1600 | 3280 | 12511,0 | 2083,0 |

* Maschenweite 2mm

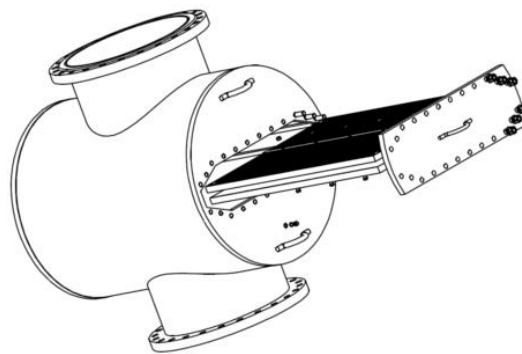
Komfortable Reinigung durch herausnehmbares Sieb

| 4* | | | Deckeldichtung | Graphit | Ersatzteil |
| 3* | | | Sieb | 1.4301 | Ersatzteil |
| 2 | | | Flansche | St37-2 | |
| 1 | | | Gehäuse | St37-2 | |
